# PROJEKT BUDOWLANY

| <b>NAZWA INWESTYCJI:</b> | <b>PRZEBUDOWA I ROZBUDOWA ISTNIEJĄCEGO BUDYNKU Z PRZEZNACZENIEM NA CELE BIUROWO-USŁUGOWE Z INSTALACJAMI WEWNĘTRZNYMI (ELEKTRYCZNĄ, TELETECHNICZNĄ, GAZOWĄ, C.O., WENTYLACJI MECHANICZNEJ, KLIMATYZACJI, WODNO-KANALIZACYJNĄ I DESZCZOWĄ), PRZEBUDOWĄ PRZYŁĄCZY (TELEKOMUNIKACYJNEGO, GAZOWEGO, WODOCIĄGOWEGO, KANALIZACJI DESZCZOWEJ), BUDOWĄ PRZYŁĄCZA KANALIZACJI SANITARNEJ, WRAZ Z PRZEBUDOWĄ ISTNIEJĄCEGO ZJAZDU, BUDOWĄ MIEJSC POSTOJOWYCH, WIATY GOSPODARCZEJ, PYLONU, OGRODZENIA, Z ZAGOSPODAROWANIEM TERENU</b> |
| <b>ADRES INWESTYCJI:</b> | Gliwice, ul. Rybnicka 29<br>Działki nr ewid.:<br>286, obr. Trynek, jedn. ewid. Gliwice (budynek, wiaty gospodarcze oraz zagospodarowanie terenu)<br>1183 obr. Sikornik i 286 obr. Trynek (przebudowa zjazdu oraz budowa i przebudowa przyłączy) |

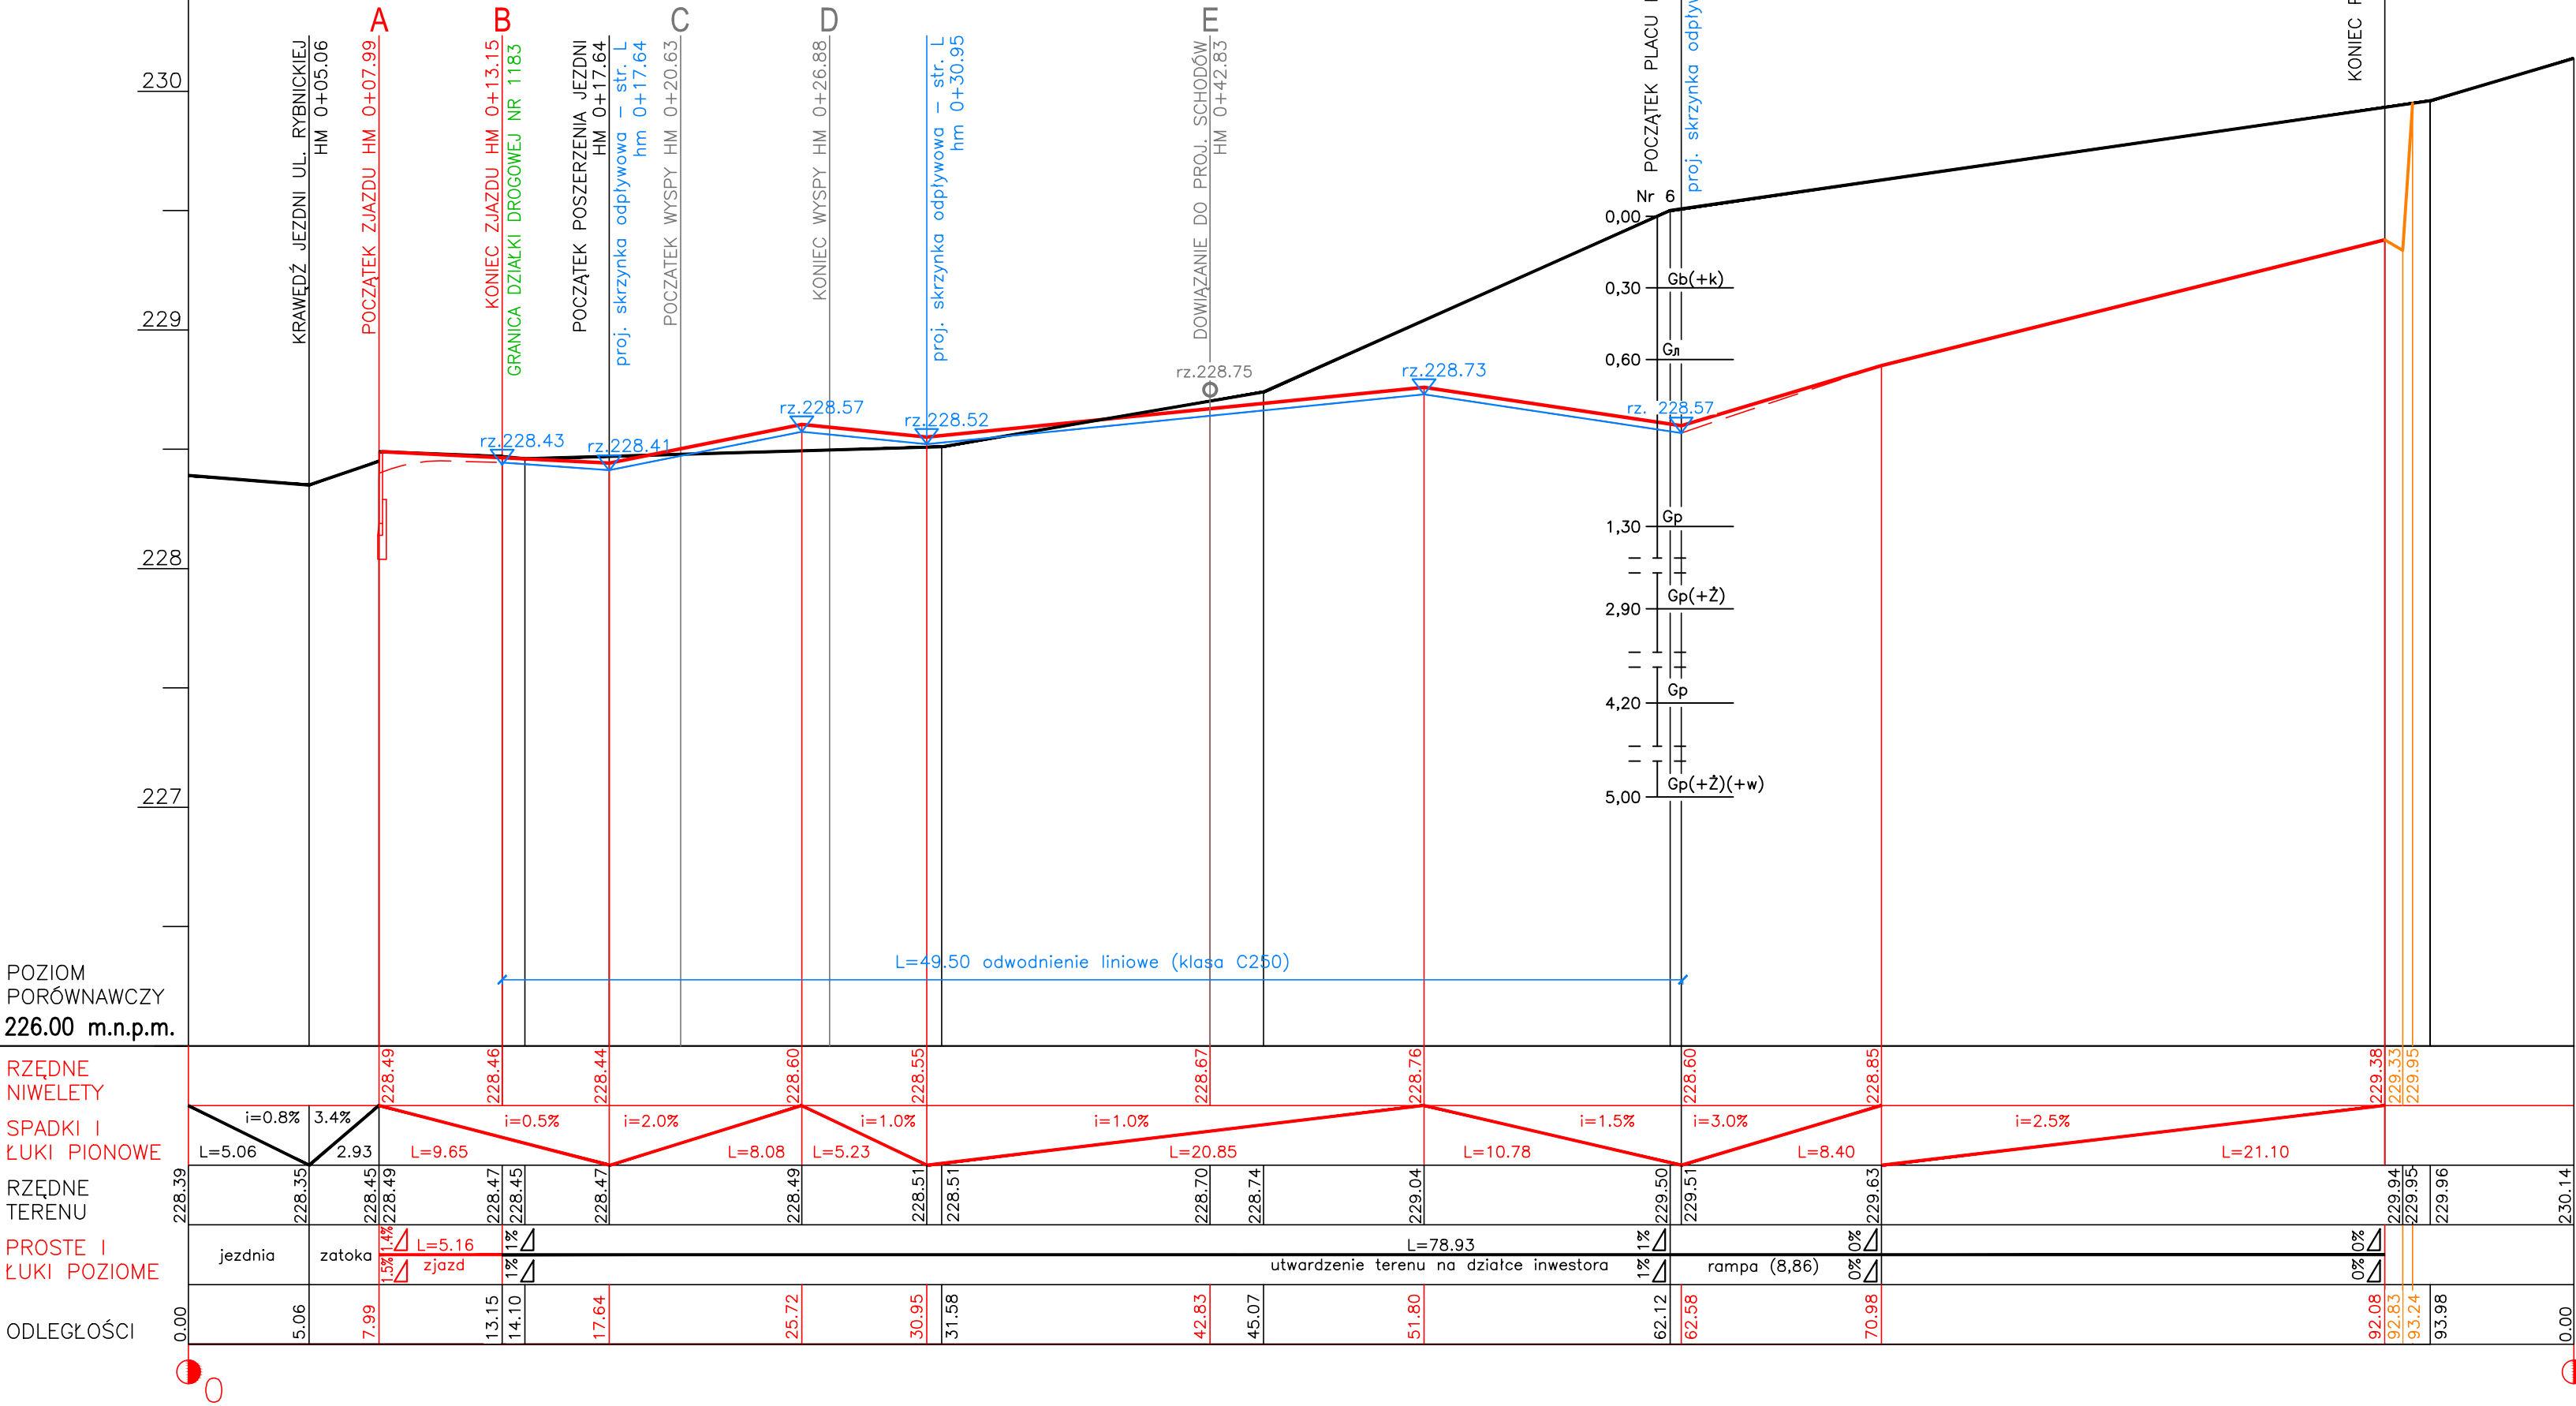
Przekrój podłużny zjazdu publicznego z ul. Rybnickiej do dz. 286  
wraz z utwardzeniem terenu istniejącego  
skala 1:250/25

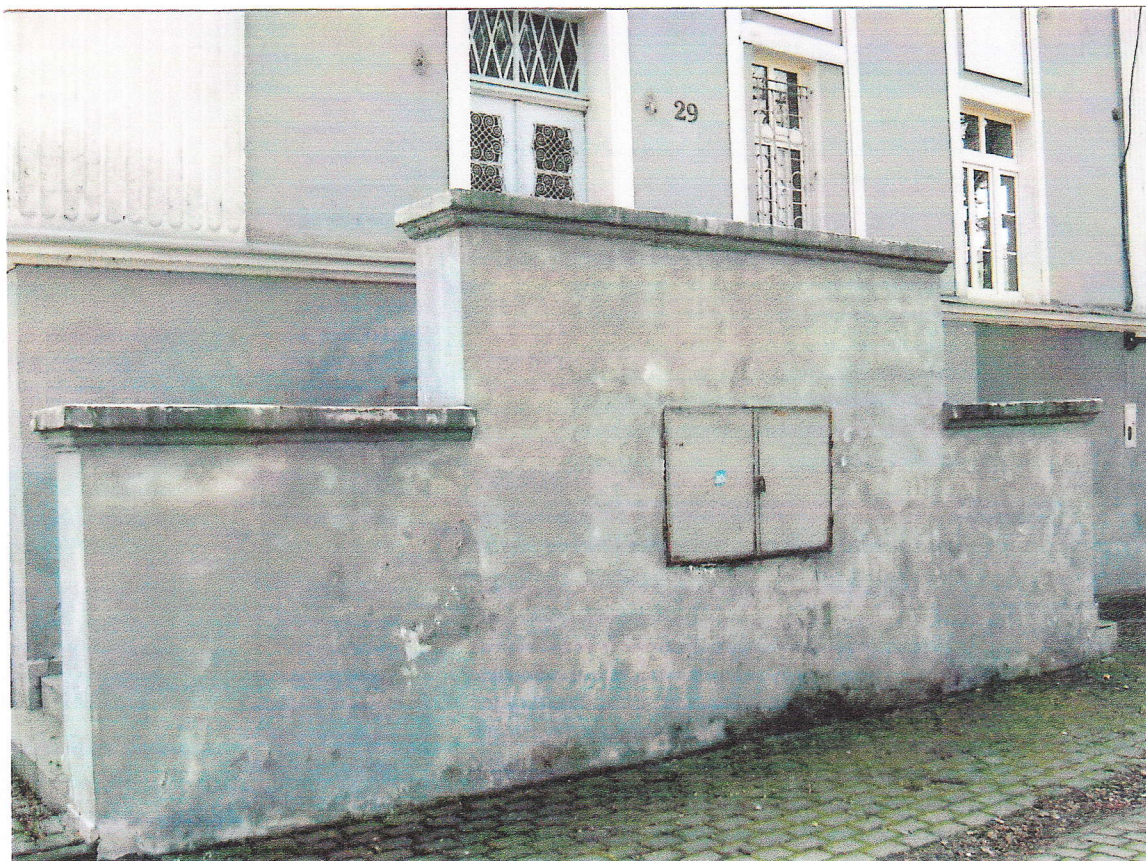
Fot. 1. Gliwice, ul. Rybnicka nr 29

Budynek mieszkalny, fragment elewacji bocznej (północnej) ze schodami wejściowymi. W dolnej części ściany schodów widoczne ciemne przebarwienia i odspojenia tynku spowodowane nadmiernym zawilgoceniem muru.

Wykonane w ostatnich latach naprawy elewacji z użyciem siatki podtynkowej i zapraw cementowych spowodowały zatrzymanie wilgoci wewnątrz murów. Zawilgocenia i przebarwienia tynków widoczne są również na ścianach wzdłuż stopni schodów i gzymsu na wysokości okien parteru. Zbyt małe wyprofilowanie spadków bruku nie powoduje szybkiego odprowadzenia wód powierzchniowych od ściany budynku.

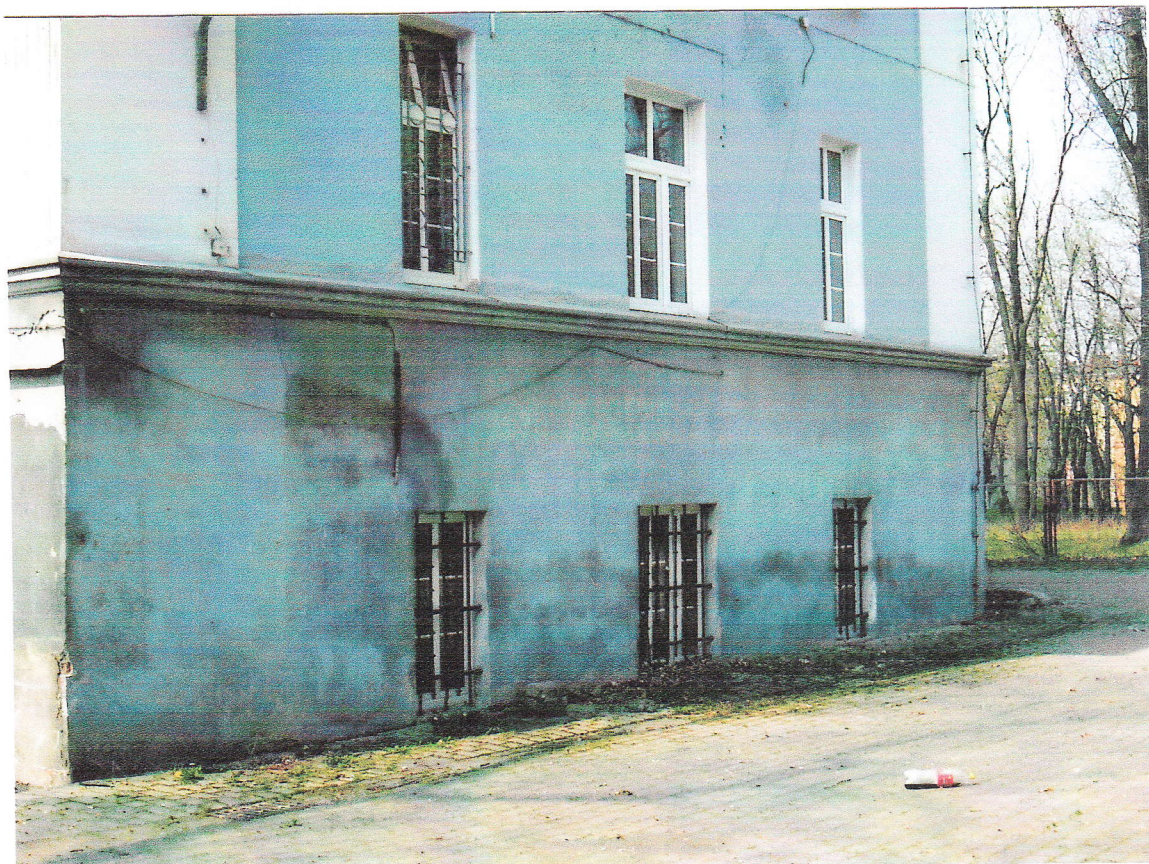
Fot.2. Gliwice, ul. Rybnicka nr 29

Budynek mieszkalny, dolna część elewacji tylnej (wschodniej).

Zniszczenia tynku widoczne są wzdłuż gzymsu na całej długości elewacji.

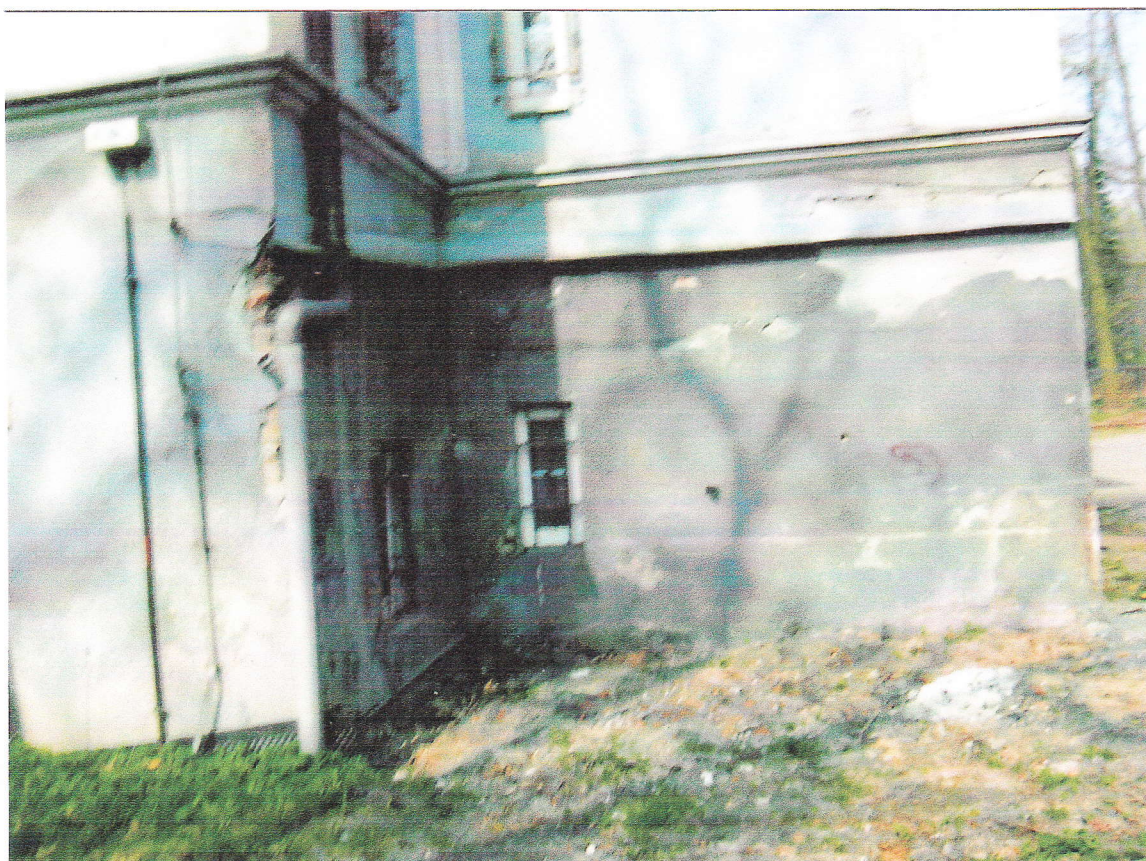
Fot. 3. Gliwice, ul. Rybnicka nr 29

Budynek mieszkalny, fragment dolnej części elewacji południowej w narożniku południowo-wschodnim.

Przy narożniku widoczne ubytki tynku i muru spowodowane zalewaniem z nieszczelności rury spustowej.

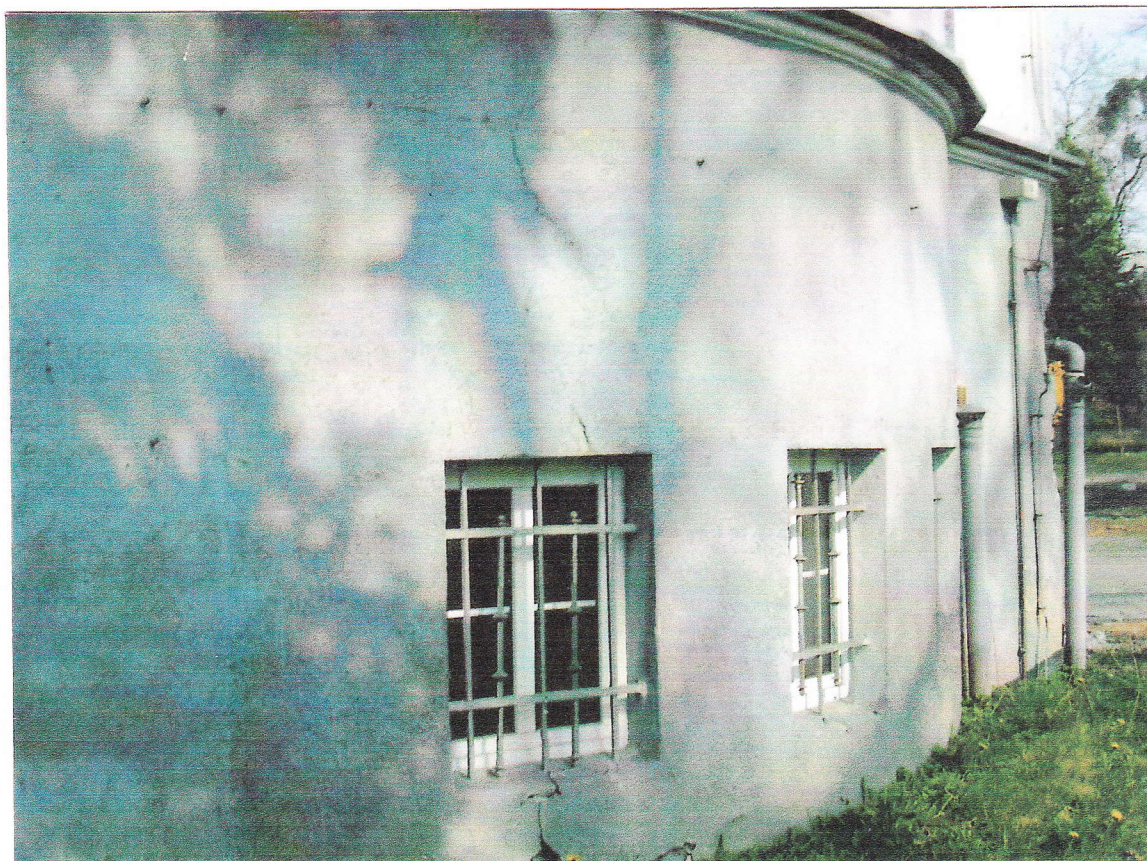
Fot. 4. Gliwice, ul. Rybnicka nr 29.

Budynek mieszkalny, fragment dolnej części elewacji południowej.  
W dolnej części widoczne przebarwienia spowodowane nadmiernym  
zawilgoceniem.

Brak opaski i lekkie nachylenie terenu w stronę ściany budynku sprzyja  
napływowi wód powierzchniowych i intensyfikacji zawilgocenia murów.

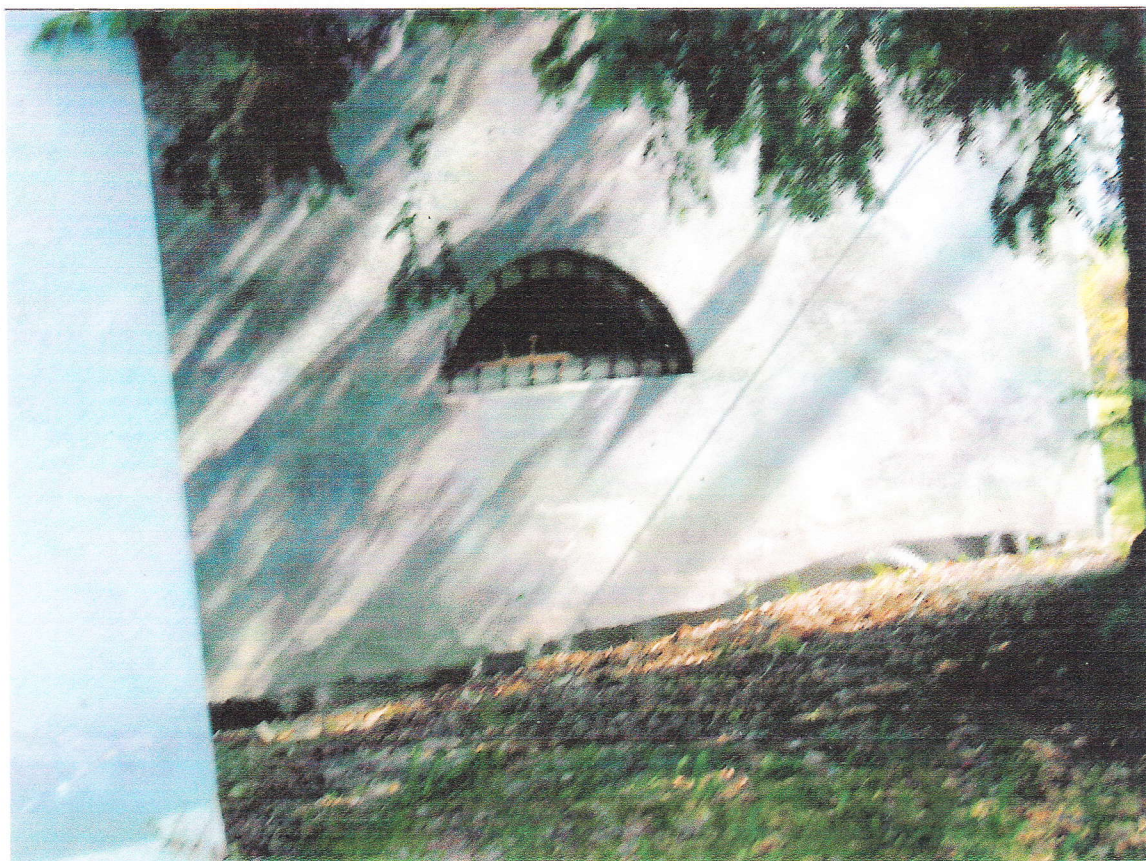
Fot. 5. Gliwice, ul. Rybnicka nr 29

Budynek mieszkalny, fragment elewacji zachodniej.

Widoczne przebarwienia tynku na styku z gruntem, spowodowane nadmiernym zawilgoceniem oraz wyjątkowo niechlujnie wykonane „zabezpieczenie” przed napływem wód gruntowych.. Taki sposób wykonania „izolacji” nie chroni fundamentów, a lekkie nachylenie terenu sprzyja napływowi wód powierzchniowych.

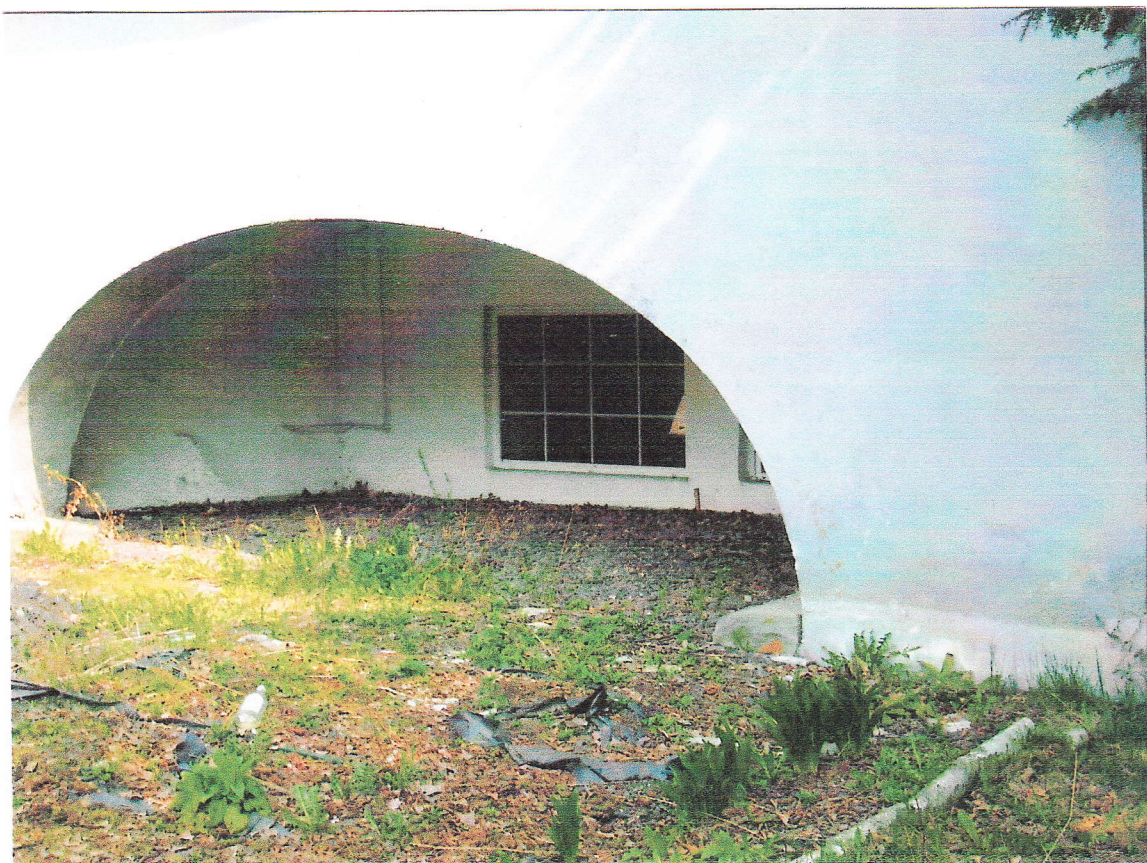
Fot. 6. Gliwice, ul. Rybnicka 29

Budynek mieszkalny, fragment elewacji zachodniej.

Widoczne zniszczenia i przebarwienia tynku do wys. ok. 1 m ponad poziom otaczającego terenu.

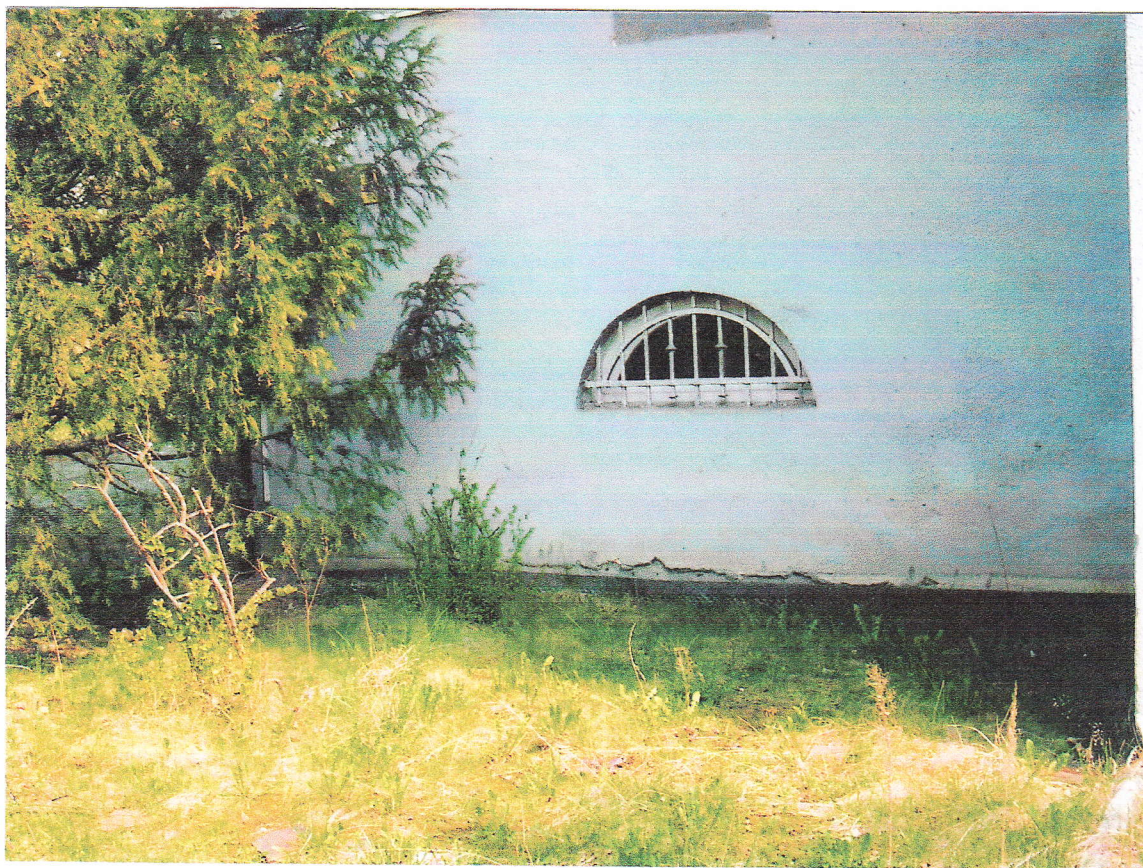
Fot. 7. Gliwice, ul. Rybnicka 29.

Budynek mieszkalny, fragment elewacji zachodniej.

W dolnej części do wysokości otworu okiennego widoczne przebarwienia tynku spowodowane nadmiernym zawilgoceniem; na styku z gruntem tynk uszkodzony i osypany.

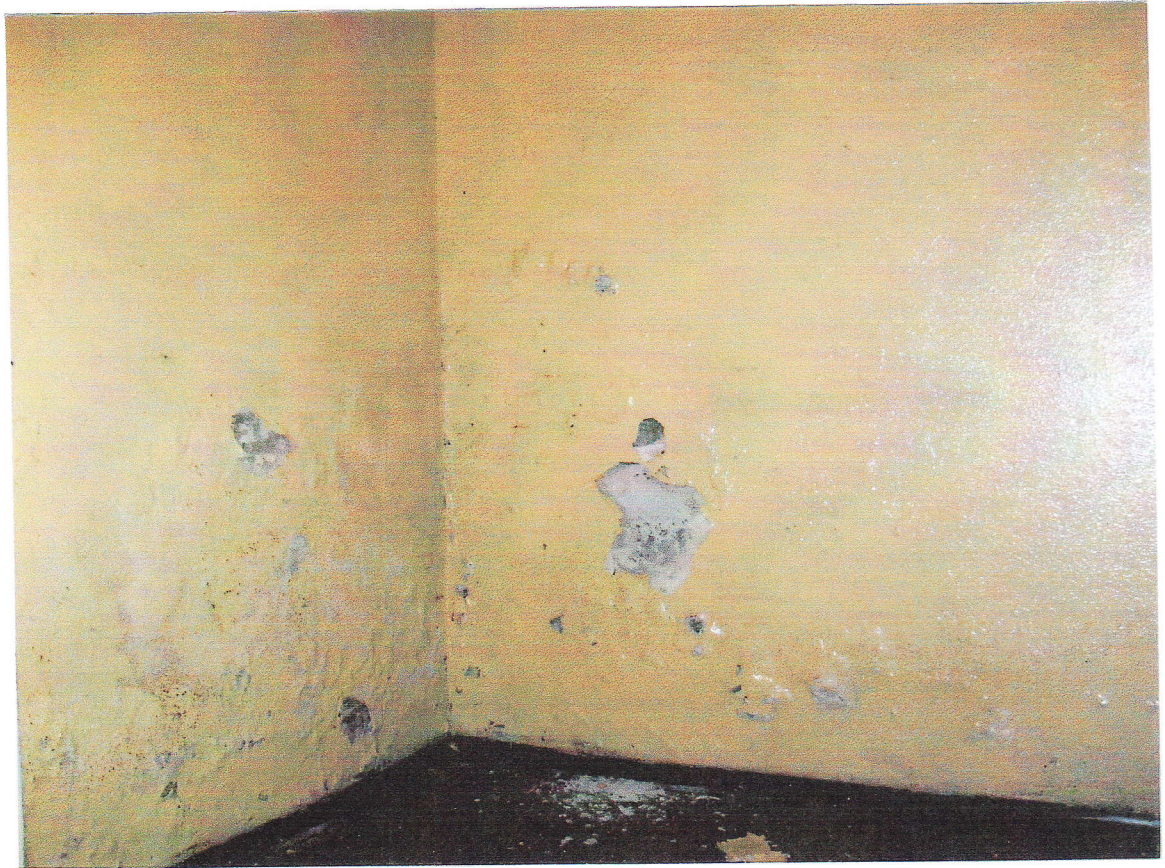
Fot. 8. Gliwice, ul. Rybnicka 29.

Budynek mieszkalny, pomieszczenia piwniczne, korytarz 01.

W dolnej części ścian do wys. ponad 1 m widoczne ubytki i korozja tynków spowodowane przez nadmierne zawilgocenie. Na uszkodzonych i osypujących się powierzchniach widoczne wysolenia (przezroczyste kryształki soli) i ciemne naloty grzybów pleśni.

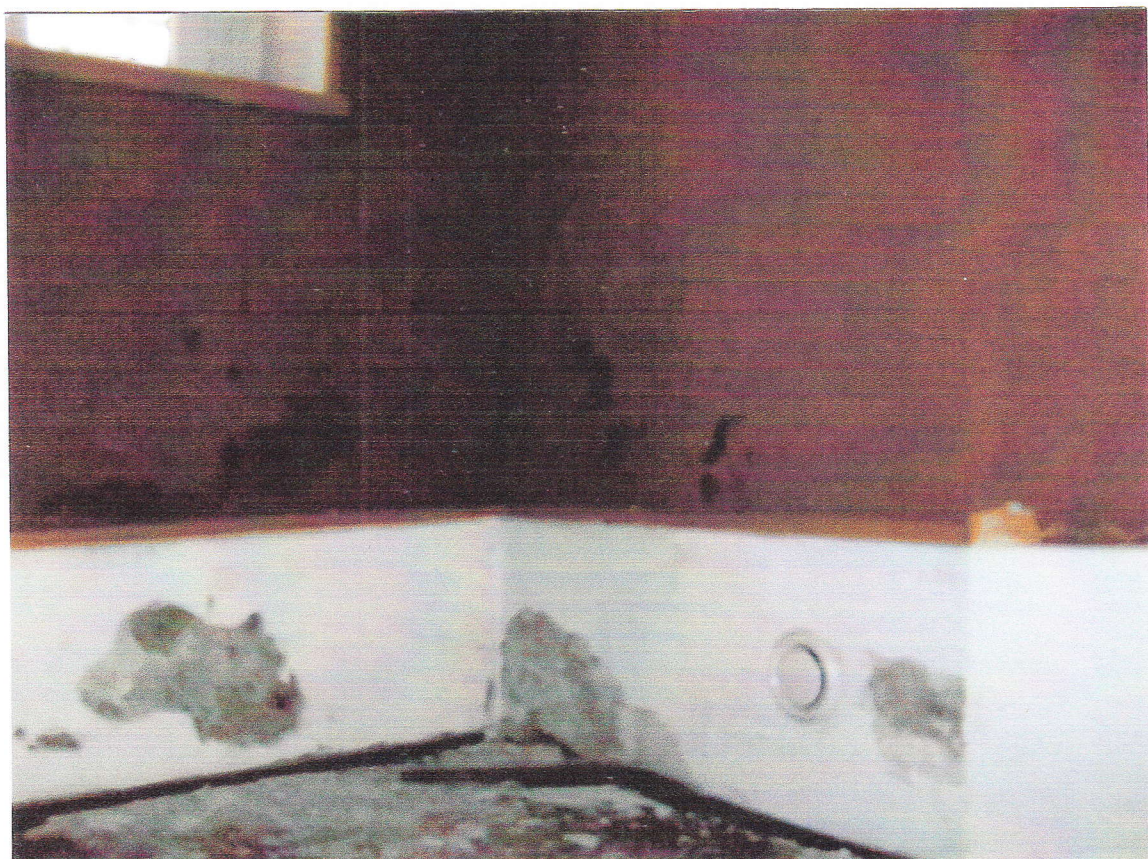
Fot. 9. Gliwice, ul. Rybnicka 29

Budynek mieszkalny, pomieszczenia piwniczne, pom. 03.

Korkowa „wykładzina” ściany miejscami odspojona, spowodowała zatrzymanie wilgoci między tynkiem a korkiem i intensywny rozwój grzybów na powierzchni tynku pod wykładziną.

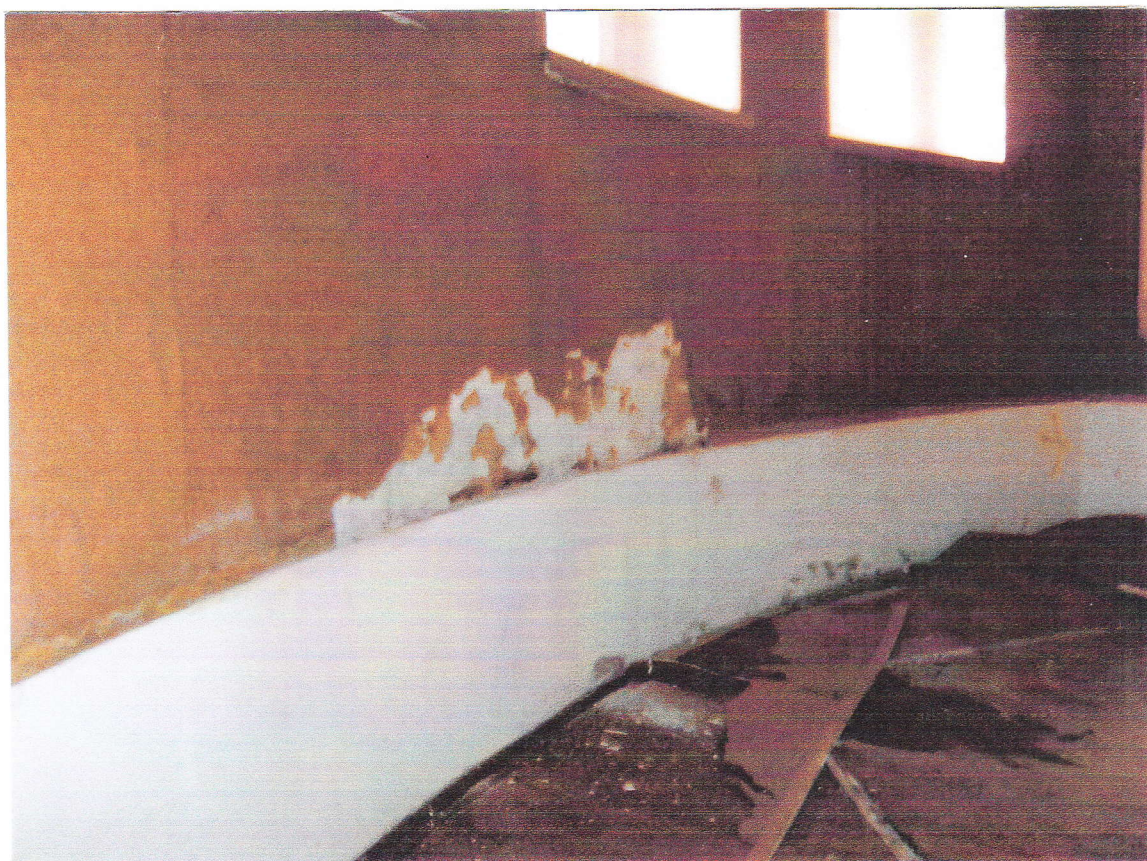
Fot. 10. Gliwice, ul. Rybnicka 29.  
Budynek mieszkalny, pomieszczenia piwniczne, pom. 03.  
Dalszy ciąg zniszczeń spowodowanych nadmiernym zawilgoceniem.

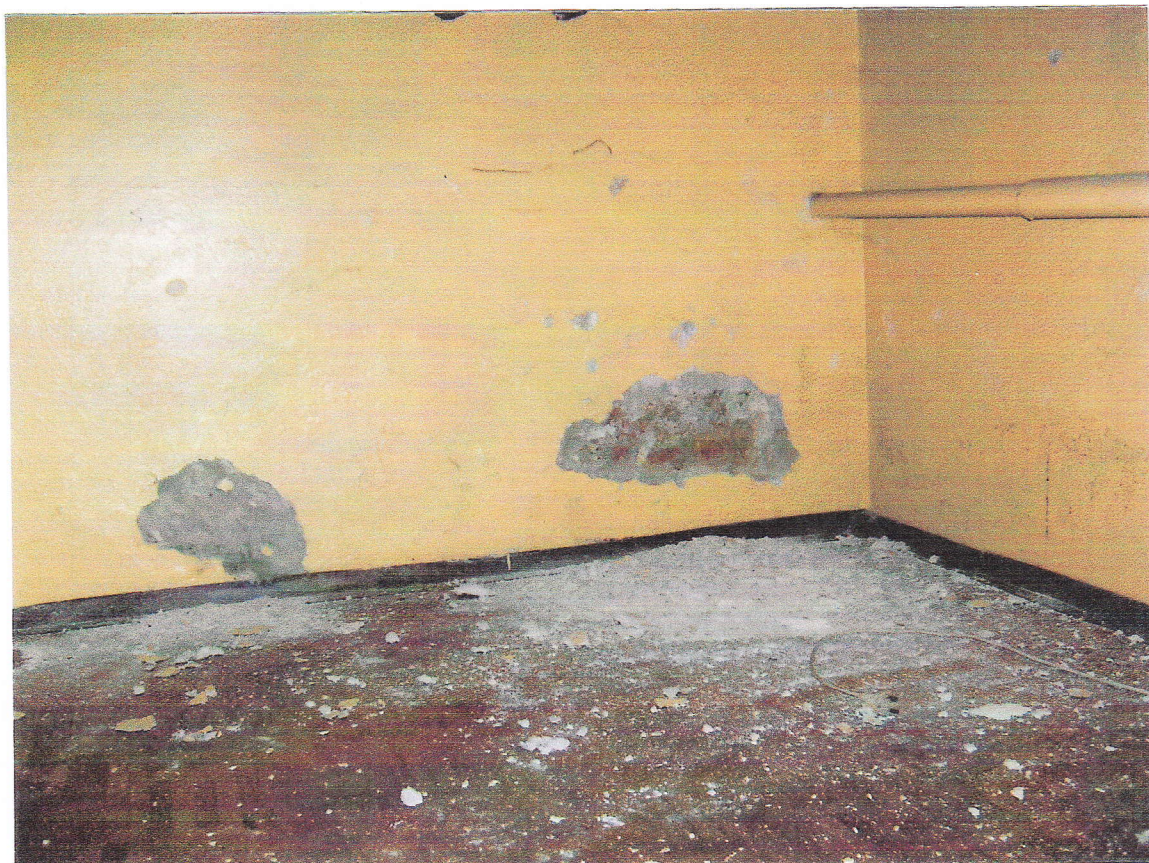
Fot. 11. Gliwice, ul. Rybnicka 29

Budynek mieszkalny, pomieszczenia piwniczne, pom.04.

Na zniszczonych powierzchniach widoczne kryształki soli i ciemne naloty pleśni.

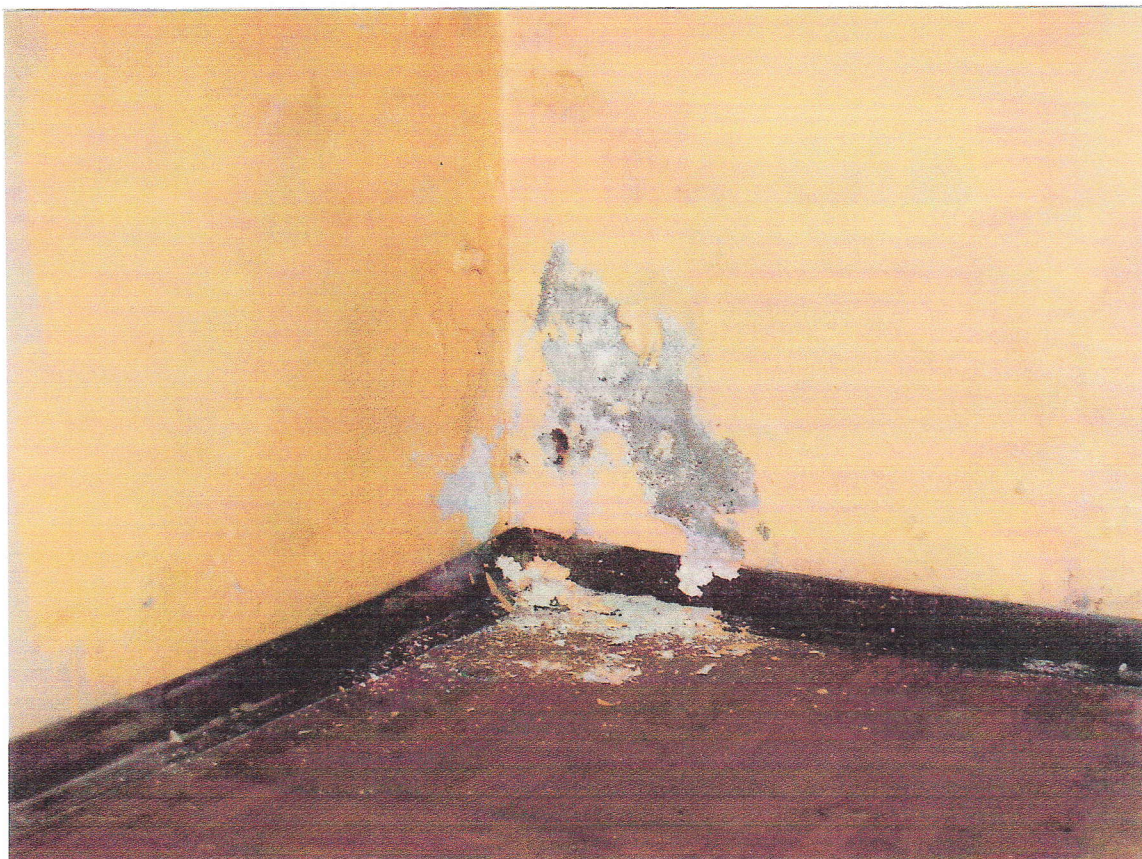
Fot. 12. Gliwice, ul. Rybnicka 29.

Budynek mieszkalny, pomieszczenia piwniczne, pom.05.

Nawet na ścianach wewnętrznych zawilgocenia i korozja tynków sięgają na wysokość ponad 1 m.

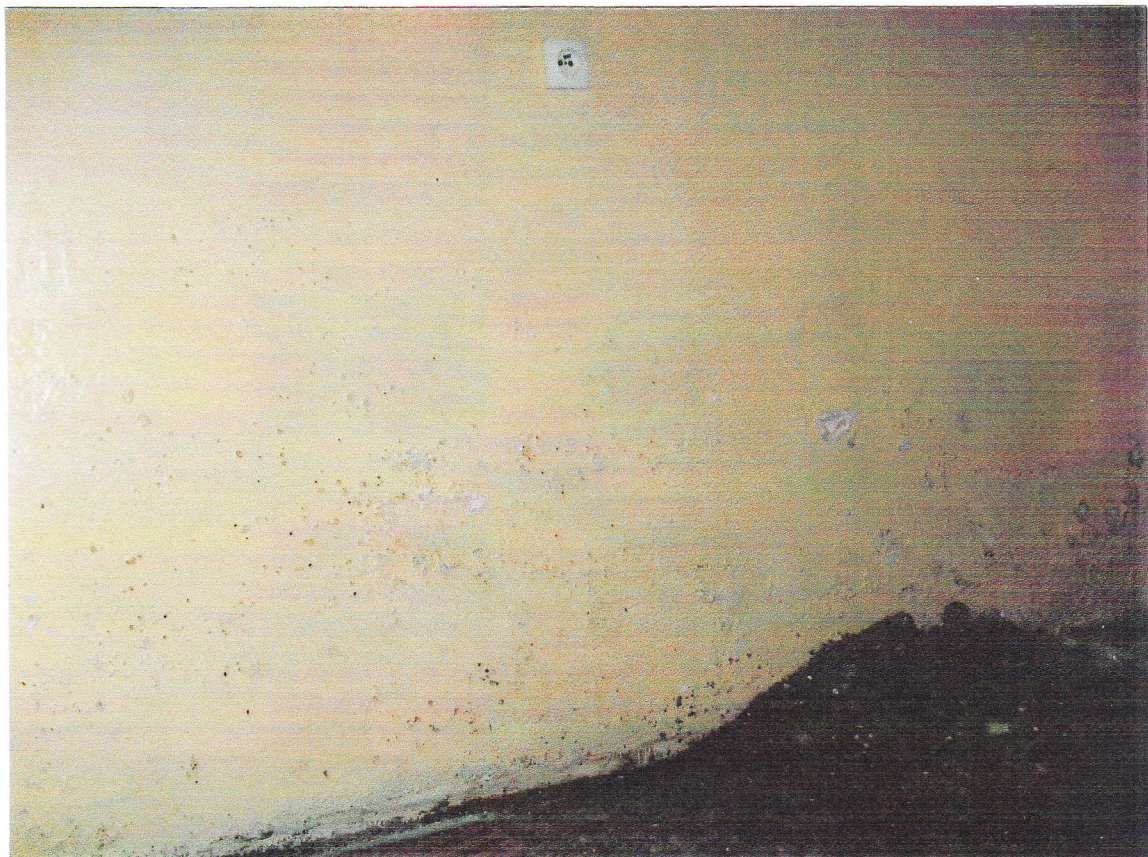
Fot. 13. Gliwice, ul. Rybnicka 29.

Budynek mieszkalny, pomieszczenia piwniczne, pom.06.

Na fotografii widoczne typowe uszkodzenia lamperii spowodowane przez nadmierne zawilgocenie, wysolenia i utratę spistości przez tynki i lamperię olejną. Na zniszczonych powierzchniach widoczne ciemne naloty grzybów pleśni.

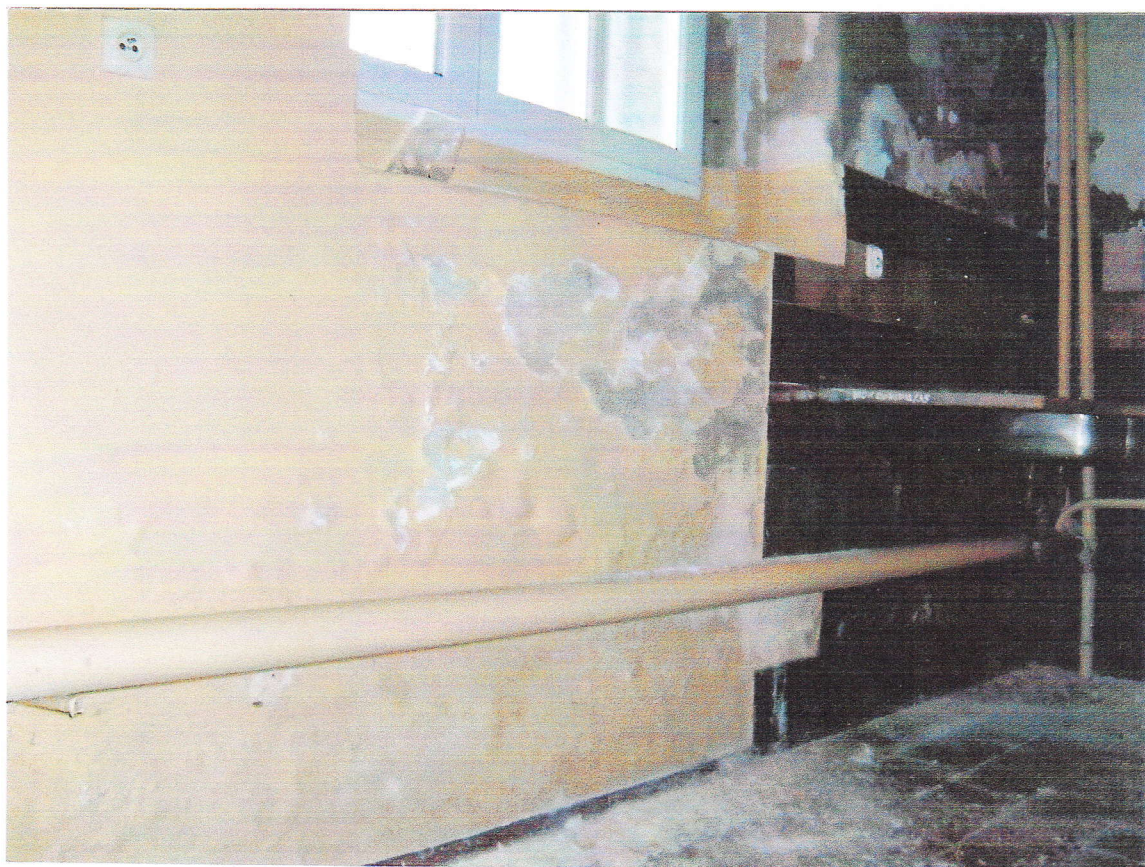
Fot. 14. Gliwice, ul. Rybnicka 29.

Budynek mieszkalny, pomieszczenia piwniczne, pom. 07.

Widoczne zniszczenia i uszkodzenia tynku sięgające powyżej otworu okiennego. Na zniszczonych powierzchniach widoczne wysolenia i ciemne naloty grzybów pleśni.

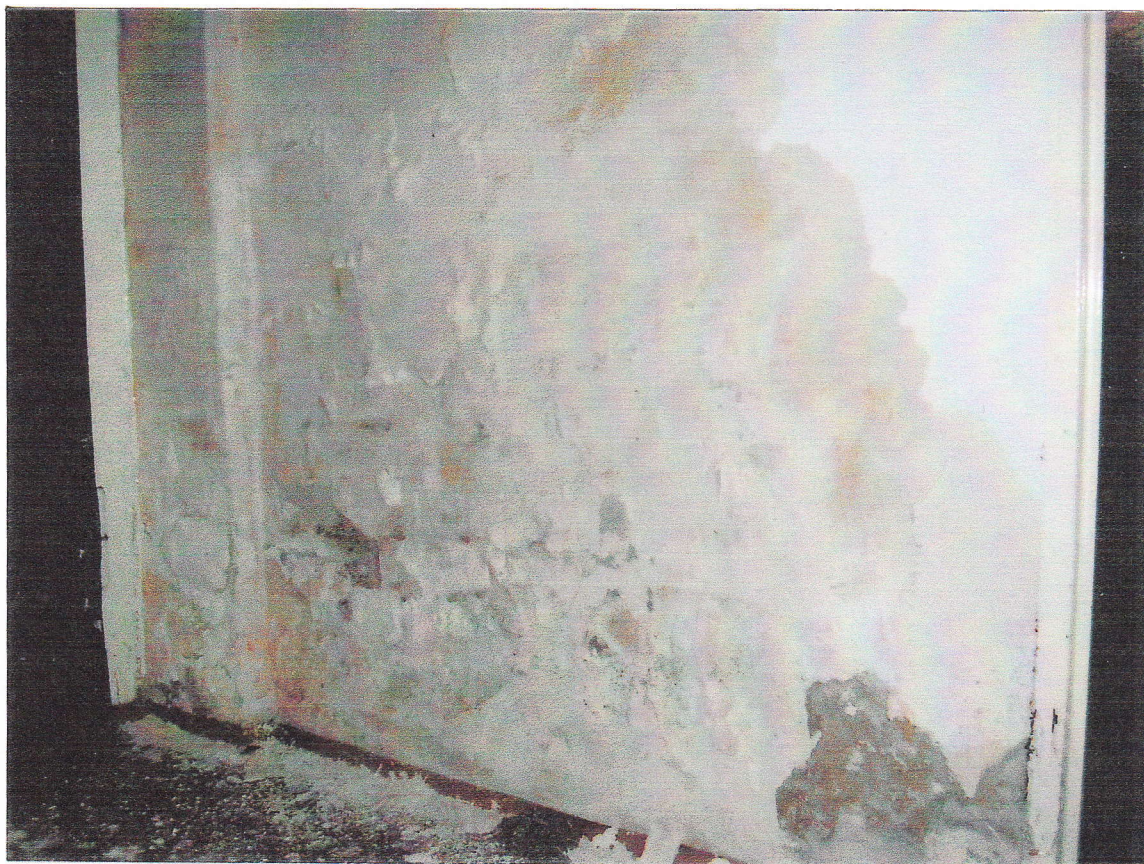
Fot. 15. Gliwice, ul. Rybnicka 29

Budynek mieszkalny, pomieszczenia piwniczne, pom. 11 korytarz. Miejscami zawilgocenia, zniszczenia i korozja tynków sięgają powyżej 1,5 m; takie powierzchnie ścian są silnie zasolone a tynki utraciły spójność.

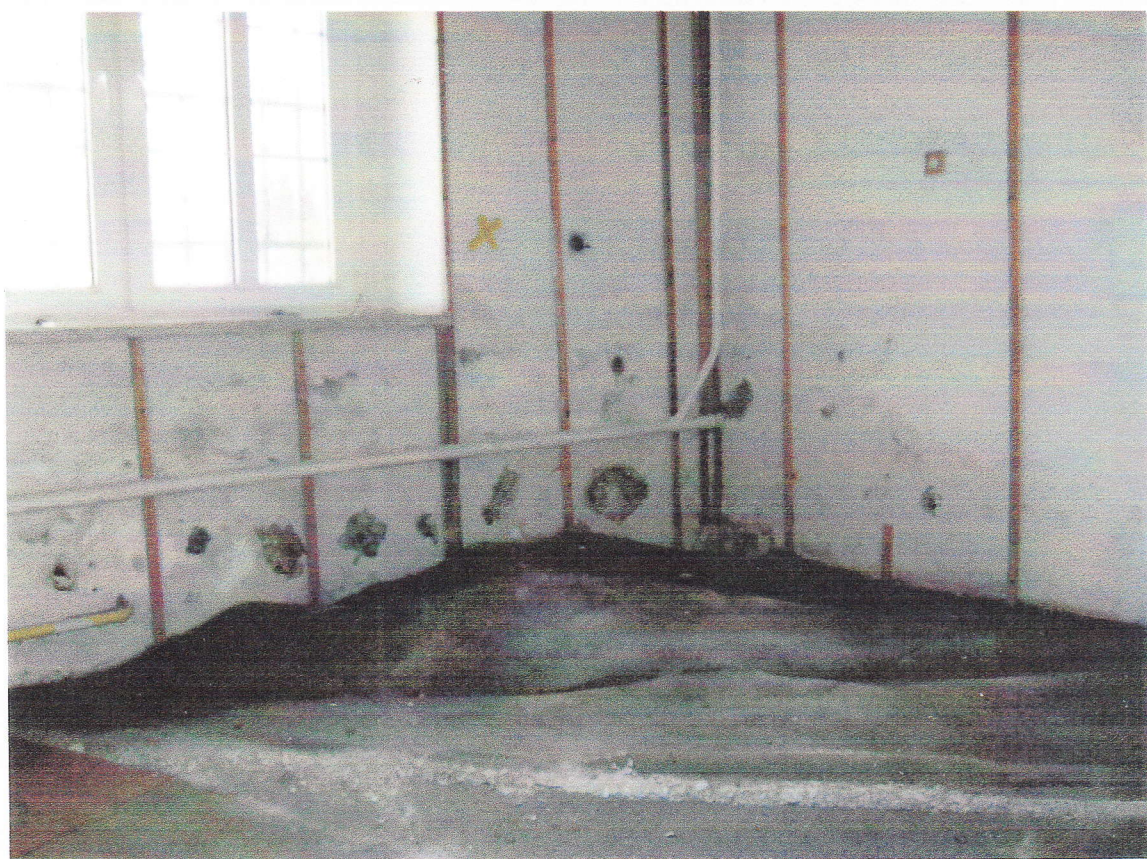
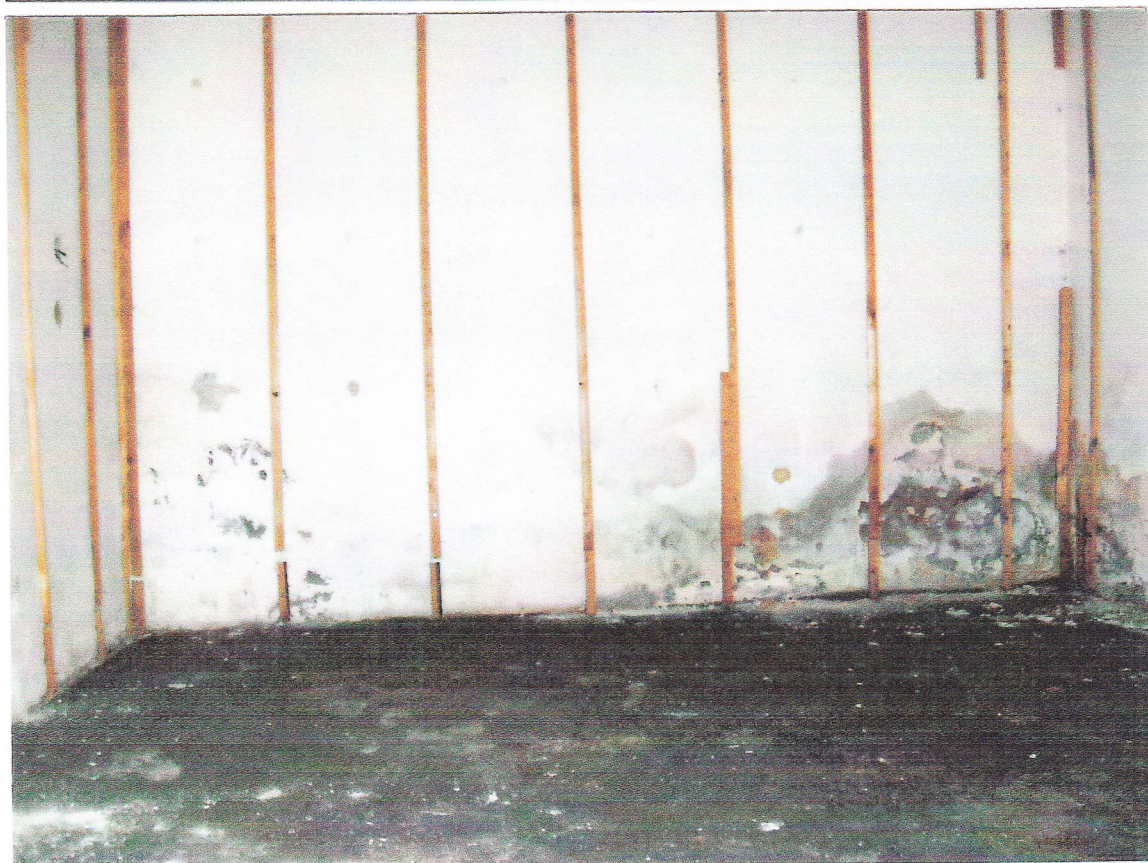
Fot. 16, 17. Gliwice, ul. Rybnicka 20.

Budynek mieszkalny, pomieszczenia piwniczne, pom.12.

Nawet na powierzchniach ścian gdzie nie użyto farb olejnych które intensyfikują zawilgocenie murów, ślady nadmiernego zawilgocenia sięgają ponad 1,5 m. W pomieszczeniu widoczny silny rozwój grzybów pleśni.

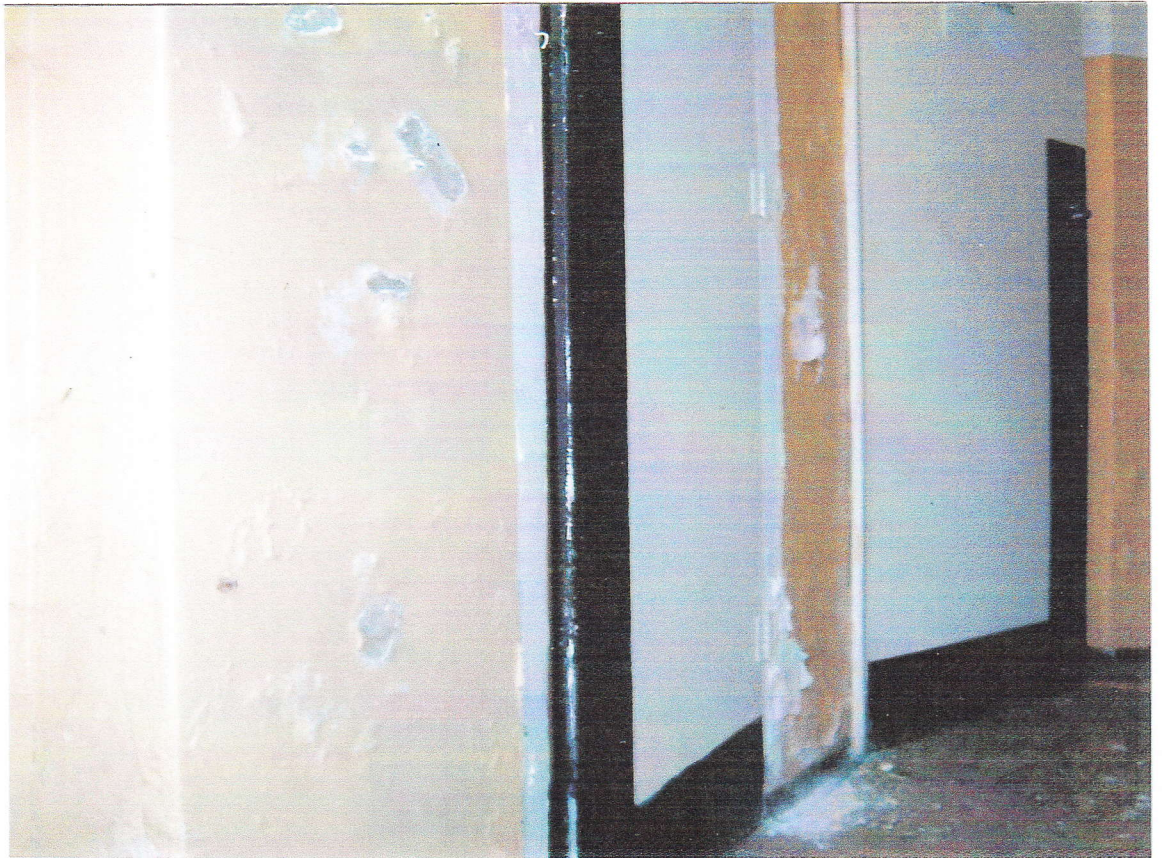
Fot. 18. Gliwice, ul. Rybnicka 29.

Budynek mieszkalny pomieszczenia piwniczne, pom.13 korytarz.  
Na ścianach widoczne uszkodzenia spowodowane przez wilgoć  
i wysolenia które powodują utratę spójności tynków i ich osypywanie.  
Na zniszczonych powierzchniach widoczne wysolenia i ciemne naloty  
pleśni.

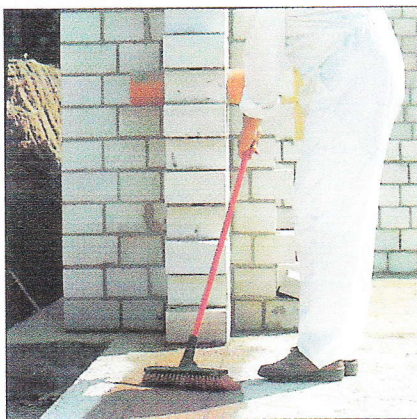
**1** Uszczelnienie powierzchni, na których stawiane będą ściany, wykonuje się w cyklach krzemionkowania przez natryskiwanie preparatu Aida Kiesol i nakładanie, świeże na świeże, szlamu uszczelniającego Aida ADS Spezialschlämme.
