# PROJEKT BUDOWLANY

| <b>NAZWA INWESTYCJI:</b> | <b>PRZEBUDOWA I ROZBUDOWA ISTNIEJĄCEGO BUDYNKU Z PRZEZNACZENIEM NA CELE BIUROWO-USŁUGOWE Z INSTALACJAMI WEWNĘTRZNYMI (ELEKTRYCZNĄ, TELETECHNICZNĄ, GAZOWĄ, C.O., WENTYLACJI MECHANICZNEJ, KLIMATYZACJI, WODNO-KANALIZACYJNĄ I DESZCZOWĄ), PRZEBUDOWĄ PRZYŁĄCZY (TELEKOMUNIKACYJNEGO, GAZOWEGO, WODOCIĄGOWEGO, KANALIZACJI DESZCZOWEJ), BUDOWĄ PRZYŁĄCZA KANALIZACJI SANITARNEJ, WRAZ Z PRZEBUDOWĄ ISTNIEJĄCEGO ZJAZDU, BUDOWĄ MIEJSC POSTOJOWYCH, WIATY GOSPODARCZEJ, PYLONU, OGRODZENIA, Z ZAGOSPODAROWANIEM TERENU</b> |
| <b>ADRES INWESTYCJI:</b> | Gliwice, ul. Rybnicka 29<br>Działki nr ewid.:<br>286, obr. Trynek, jedn. ewid. Gliwice (budynek, wiaty gospodarcze oraz zagospodarowanie terenu)<br>1183 obr. Sikornik i 286 obr. Trynek (przebudowa zjazdu oraz budowa i przebudowa przyłączy) |

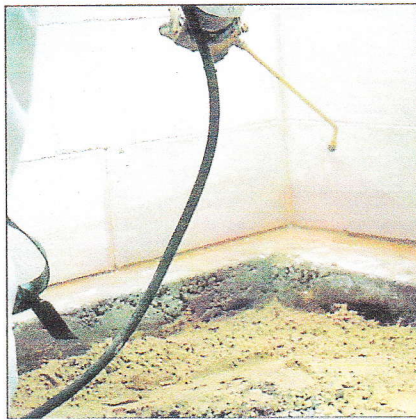
**2** W obszarze styku ściany zewnętrznej i fundamentu wykonuje się z zewnątrz cykl krzemionkowania polegający na natryśnięciu preparatu Aida Kiesol i naniesieniu szlamu uszczelniającego Aida ADS Spezialschlämme.

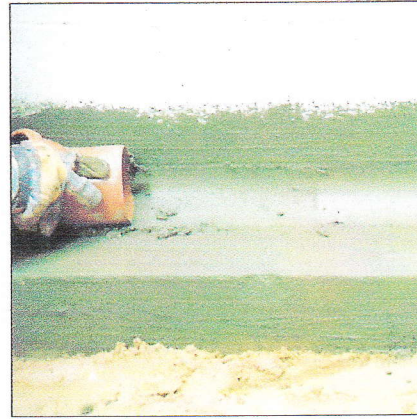
**3** Na pierwszą warstwę szlamu uszczelniającego nakłada się fasetę z wodoszczelnej zaprawy Aida Sperrmörtel o promieniu minimum 4 cm.

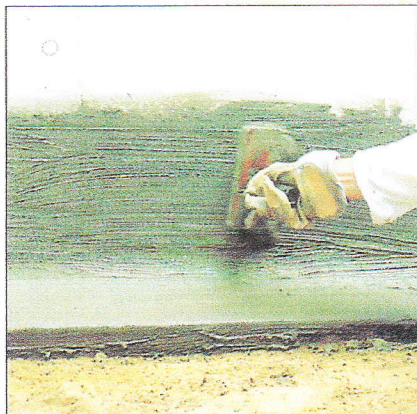
**4** Drugi cykl krzemionkowania z zastosowaniem preparatu Aida Kiesol i szlamu uszczelniającego Aida ADS Spezialschlämme w strefie styku ściany i fundamentu.

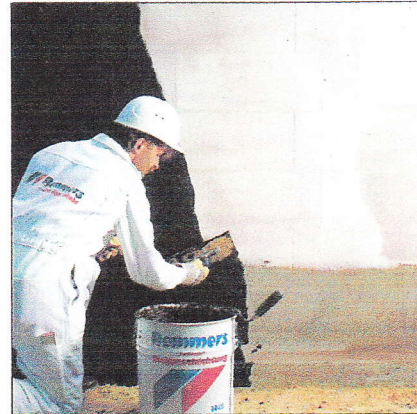
**6** Powłokę Sulfiton Dickbeschichtung nanosi się w jednym cyklu roboczym zgodnie z instrukcją stosowania. Zużycie 1 l/m² odpowiada przy tym 0,7 mm grubości suchej powłoki.

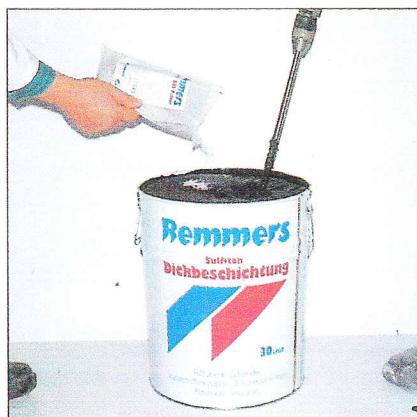
**7** W razie potrzeby (złe warunki wysychania, deszczowa pogoda) do emulsji Sulfiton Dickbeschichtung dodawany jest proszek Sulfiton DBS Pulver.

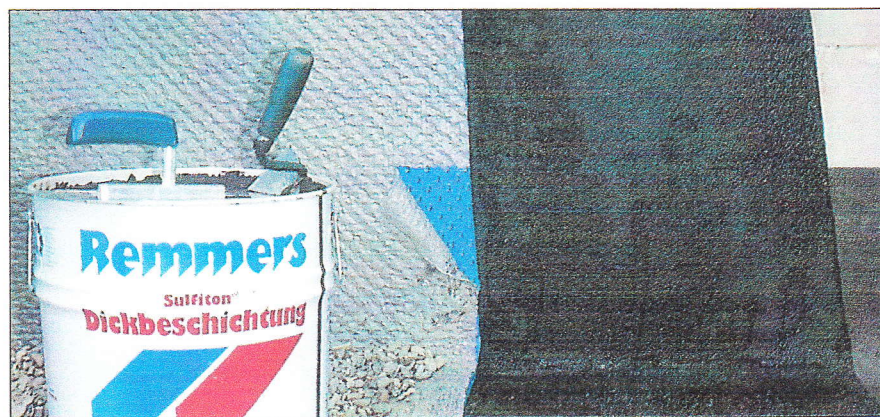
**8** Mata ochronno-drenująca Sulfiton DS Systemschutz jest idealnym uzupełnieniem hydroizolacji. Chroni powłokę hydroizolacyjną, stanowi element drenażu i umożliwia z reguły wypełnienie wykopu gruntem miejscowym.
